**Plan de réutilisation et d'entretien  
des propriétés qui font partie du  
patrimoine culturel :  
5269 Tremaine Road, Milton,  
Ontario**

RAPPORT FINAL

Le 20 octobre 2021

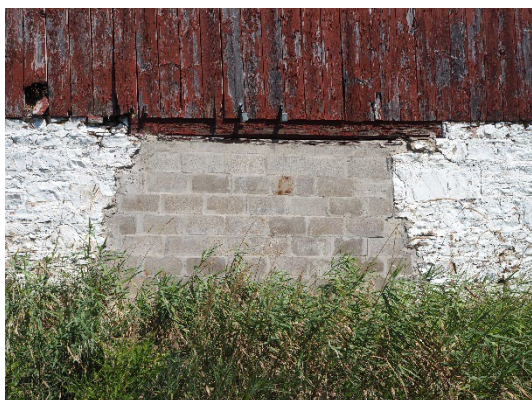
**Planche 20 : Fondation en pierres avec réparation en blocs de béton, façade sud, vue vers le nord**

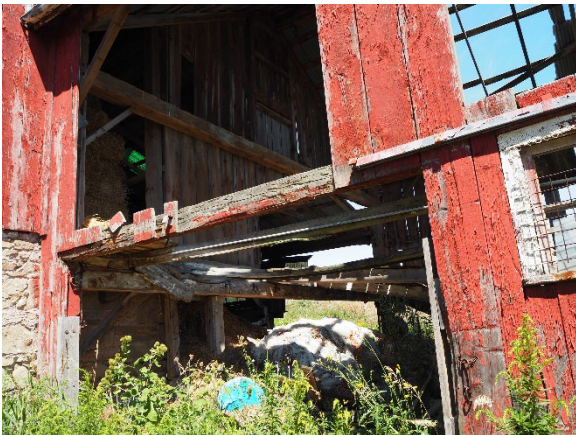
Planche 27 : Vue du toit partiellement effondré et des poutres taillées à la main

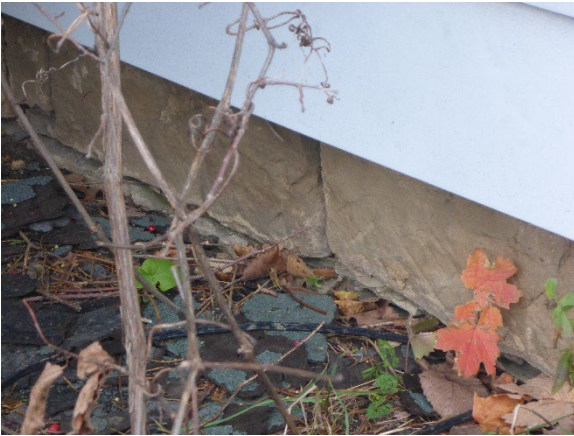
**Planche 28 : Détail des interstices dans la fondation**

Des trous dans le mortier des fondations ont été constatés à plusieurs endroits. Pour éviter l'infiltration d'eau dans le sous-sol, les trous dans le mortier de fondation peuvent être rejointoyés à l'aide d'un mortier à base de chaux. Les pierres de fondation qui sont tombées peuvent être remplacées par un matériau comparable, tel qu'un type de pierre semblable, comme des blocs de béton ou du béton coulé.

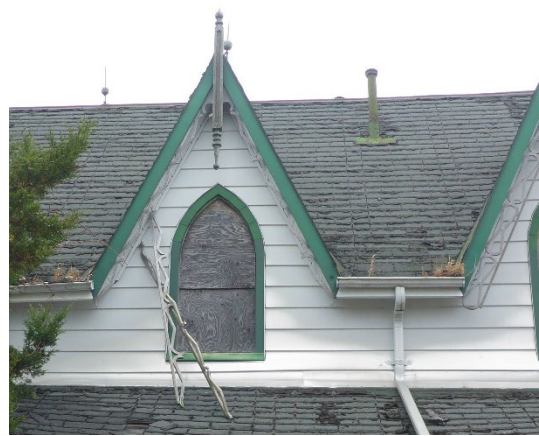
**Planche 29 : Peinture usée et rive en pignon endommagée**

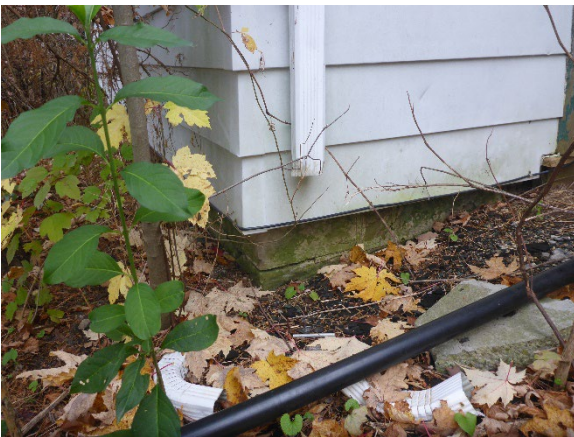
**Planche 30 : Descente de gouttière qui s'écoule sur la fondation**

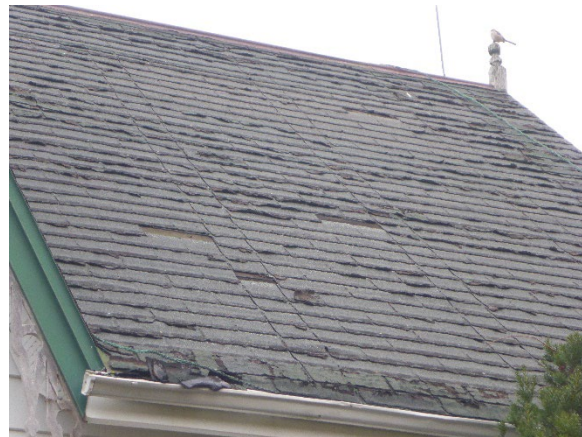
**Planche 31 : Toit en mauvais état**

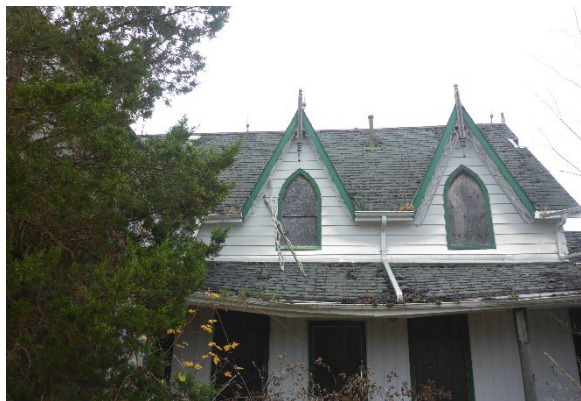
**Planche 32 : Porche affaissé à l'est**

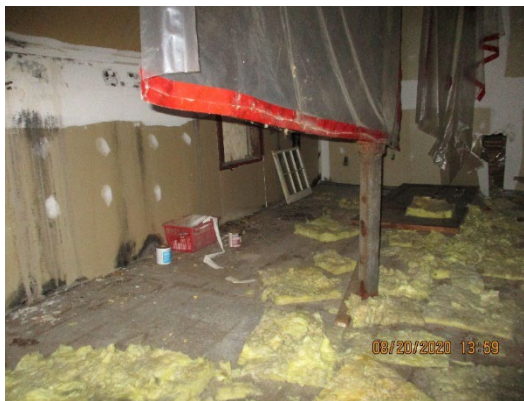
L'intérieur de la résidence est en mauvais état visuel, et présente des débris, de la peinture écaillée, des éclats de plâtre, de l'isolant apparent, des moisissures visibles, des dégâts d'eau et de la pourriture (Planche 33 à Planche 36). La pourriture humide est évidente sur les escaliers menant au deuxième étage (Planche 37).

**Planche 33 : Gypse endommagé par l'eau et moisissure noire**

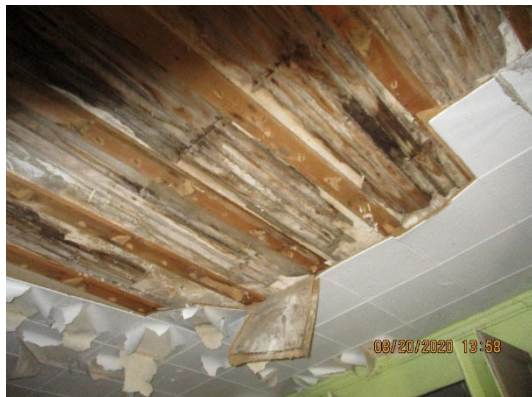
**Planche 34 : Tuiles de plafond endommagées par l'eau**

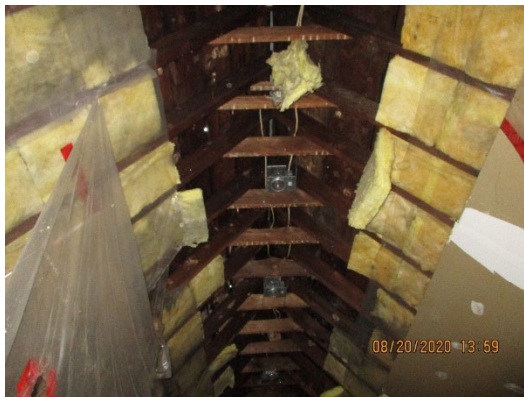
**Planche 35 : Dégâts d'eau causés par les fuites du toit**

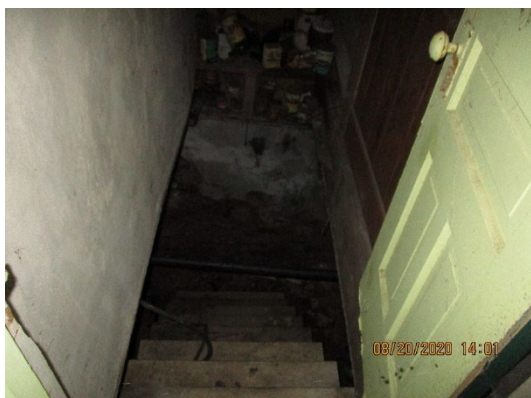
**Planche 36 : Escalier du sous-sol, considéré dangereux pour l'accès**

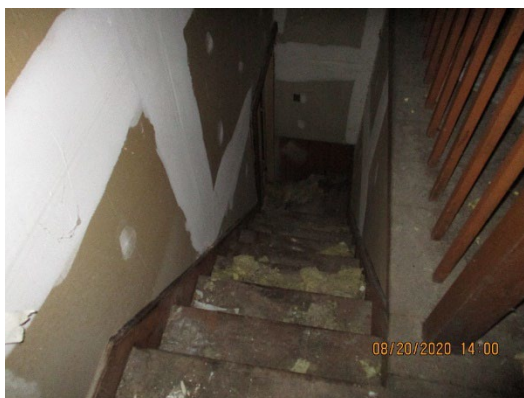
**Planche 37 : Pourriture humide sur l'escalier**

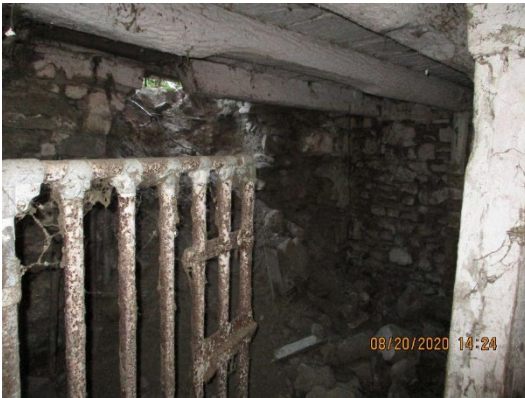
**Planche 38 : Interstice dans la fondation**

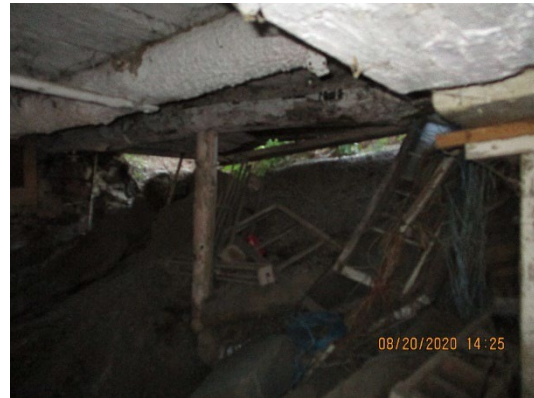
**Planche 39 : Mur de fondation effondré**

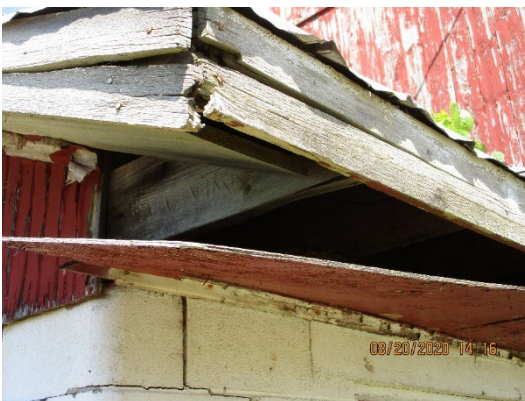
**Planche 40 : Effondrement des poutres porteuses extérieures**

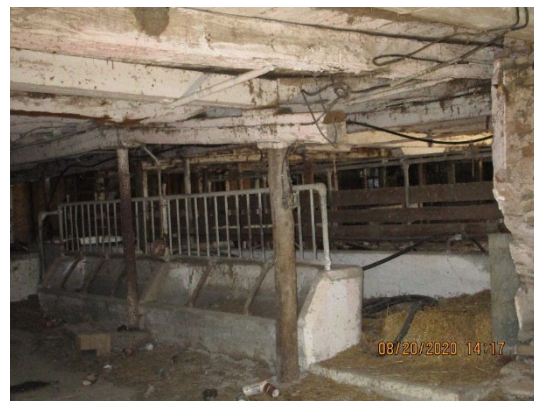
**Planche 41 : Poutre porteuse intérieure dont l'intégrité est douteuse**

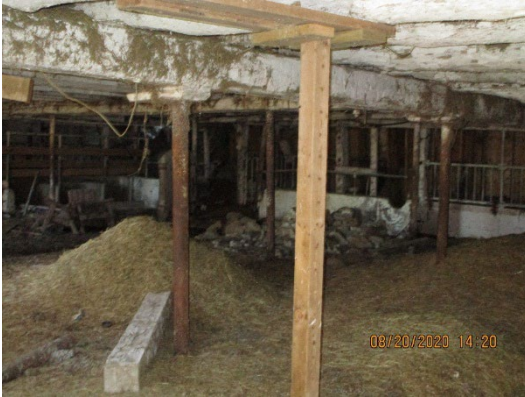
Le grenier à foin de la grange comprend des poutres sciées à la machine et des constructions à boulons et à rivets (construction ou réparations ultérieures) qui semblent être en bon état. La partie inférieure de la grange comprend un mélange de fondations en pierre avec des sections de remplacement en blocs de béton. Il y a plusieurs interstices dans la fondation en pierre (Planche 38) et un mur latéral de la fondation s'affaisse (Planche 39). Des rondins fendus sont visibles (Planche 40 et Planche 41) et soutenus à divers endroits par des appuis temporaires/ad hoc (Planche 42).

**Planche 42 : Appuis temporaires/ad hoc**

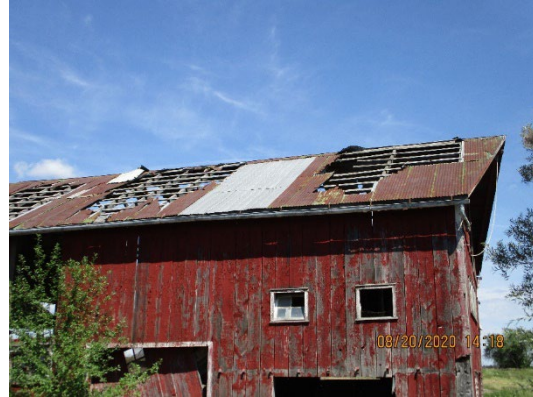
Le toit s'est effondré vers l'intérieur dans la partie de la grange au toit à pignon. Il ne reste qu'un minimum de revêtement sur cette partie (Planche 43).

**Planche 43 : Partie de la grange au toit à pignon**
