**Plan de réutilisation et d'entretien  
des propriétés qui font partie du  
patrimoine culturel :  
5269 Tremaine Road, Milton,  
Ontario**

RAPPORT FINAL

Le 20 octobre 2021

Dossier : 16096844

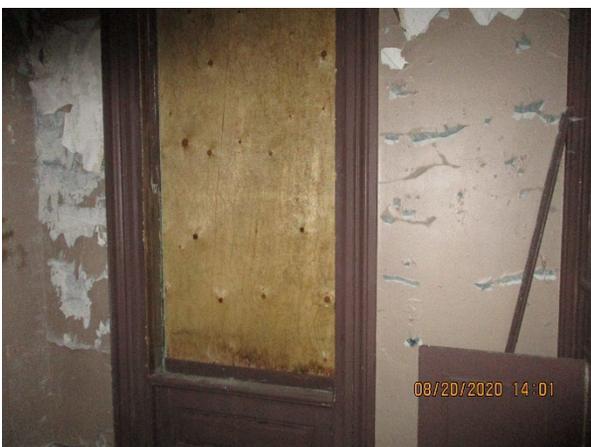
Planche 12 : Intérieur – Fenêtre barricadée en contreplaqué

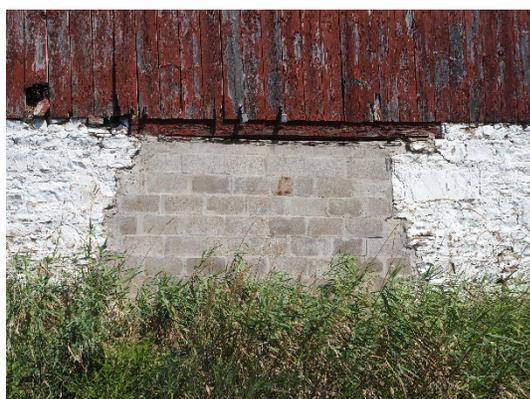
**Planche 20 : Fondation en pierres avec réparation en blocs de béton, façade sud, vue vers le nord**

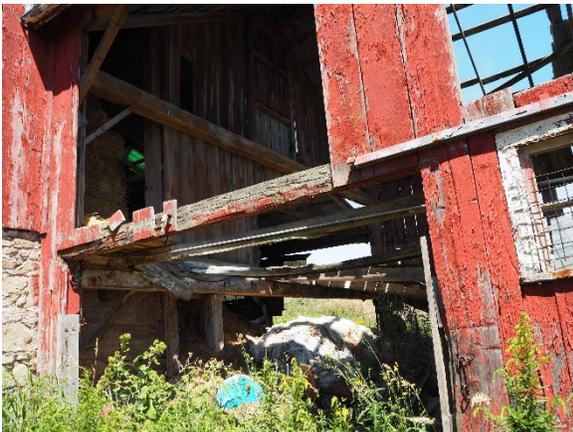
Planche 27 : Vue du toit partiellement effondré et des poutres taillées à la main

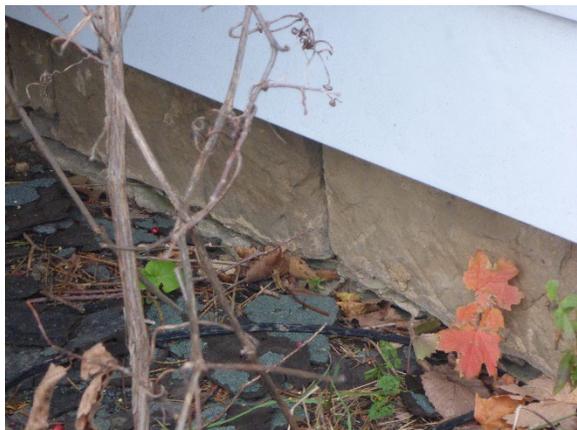
Planche 28 : Détail des interstices dans la fondation

Des trous dans le mortier des fondations ont été constatés à plusieurs endroits. Pour éviter l'infiltration d'eau dans le sous-sol, les trous dans le mortier de fondation peuvent être rejointoyés à l'aide d'un mortier à base de chaux. Les pierres de fondation qui sont tombées peuvent être remplacées par un matériau comparable, tel qu'un type de pierre semblable, comme des blocs de béton ou du béton coulé.

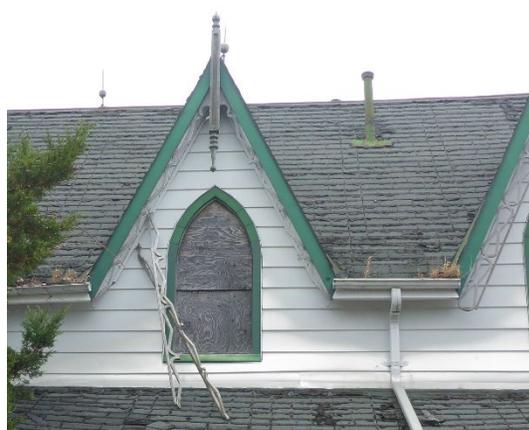
Planche 29 : Peinture usée et rive en pignon endommagée

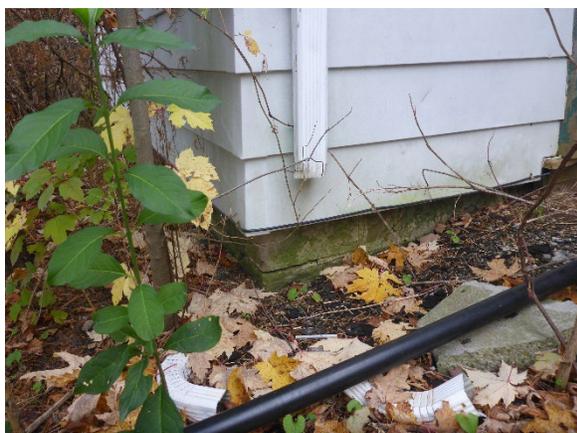
Planche 30 : Descente de gouttière qui s'écoule sur la fondation

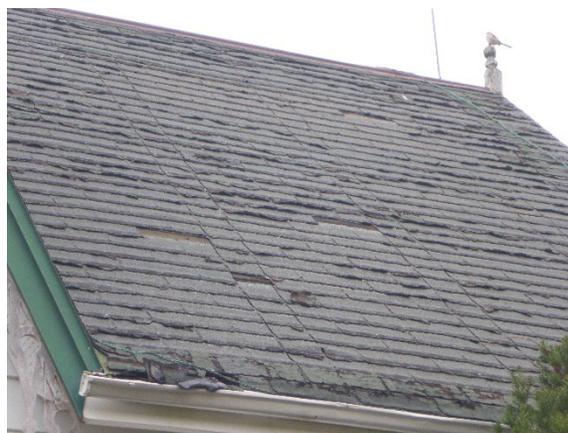
Planche 31 : Toit en mauvais état

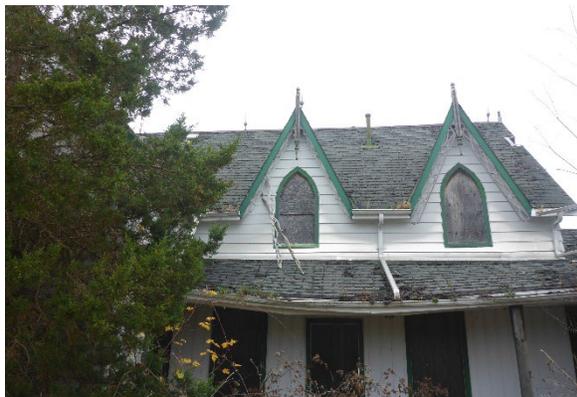
**Planche 32 : Porche affaissé à l'est**

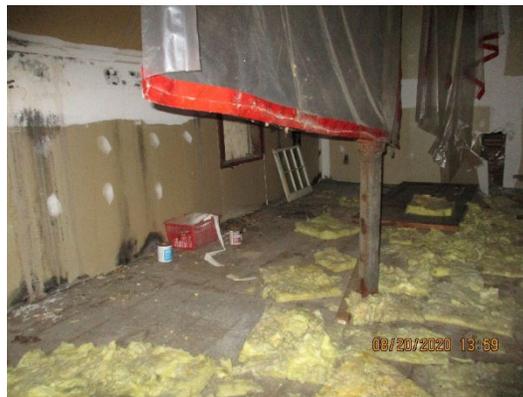
L'intérieur de la résidence est en mauvais état visuel, et présente des débris, de la peinture écaillée, des éclats de plâtre, de l'isolant apparent, des moisissures visibles, des dégâts d'eau et de la pourriture (Planche 33 à Planche 36). La pourriture humide est évidente sur les escaliers menant au deuxième étage (Planche 37).

**Planche 33 : Gypse endommagé par l'eau et moisissure noire**

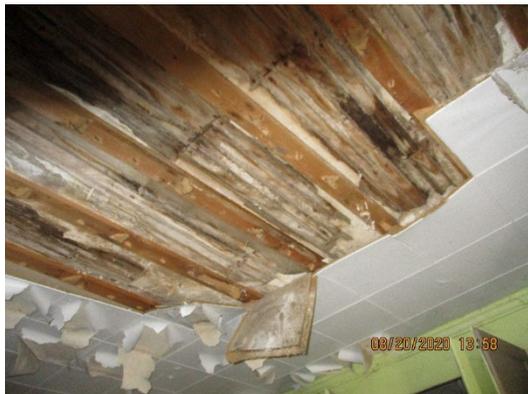
**Planche 34 : Tuiles de plafond endommagées par l'eau**

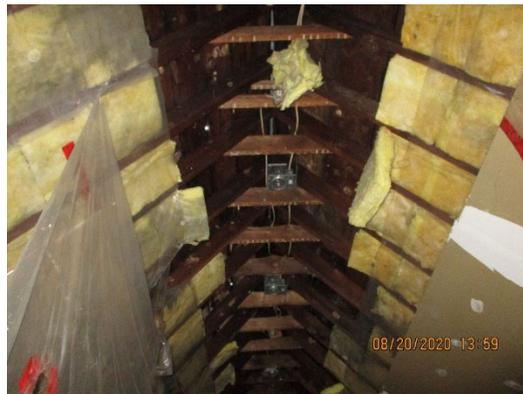
**Planche 35 : Dégâts d'eau causés par les fuites du toit**

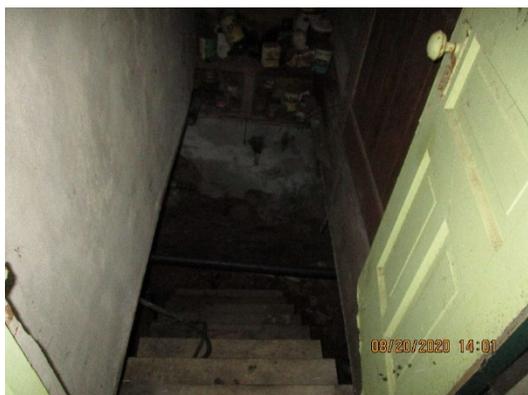
**Planche 36 : Escalier du sous-sol, considéré dangereux pour l'accès**

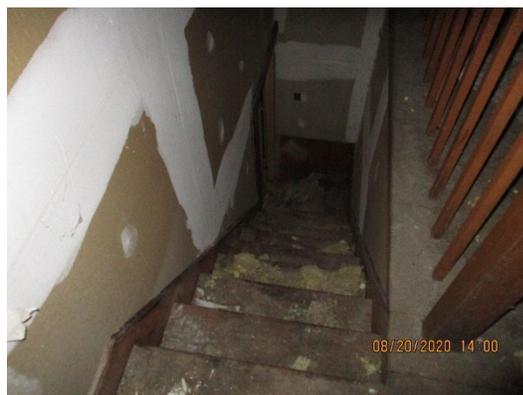
**Planche 37 : Pourriture humide sur l'escalier**

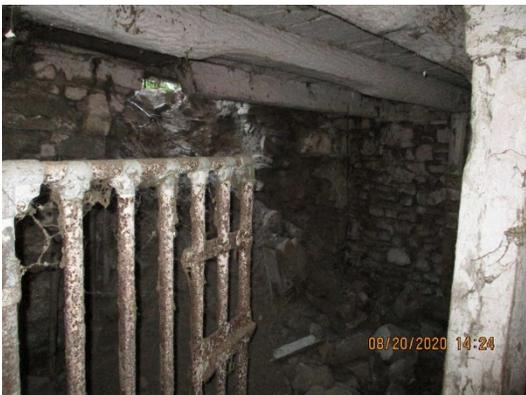
**Planche 38 : Interstice dans la fondation**

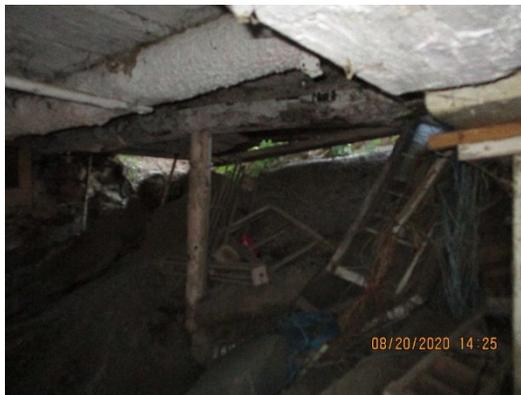
**Planche 39 : Mur de fondation effondré**

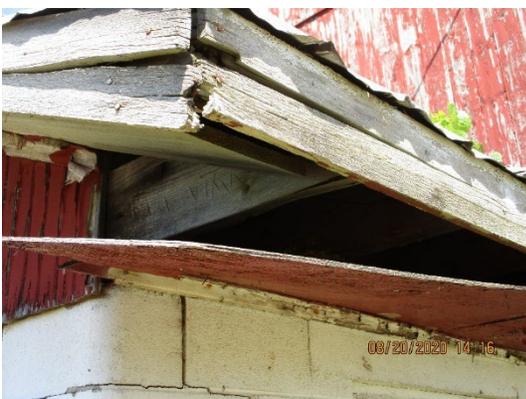
**Planche 40 : Effondrement des poutres porteuses extérieures**

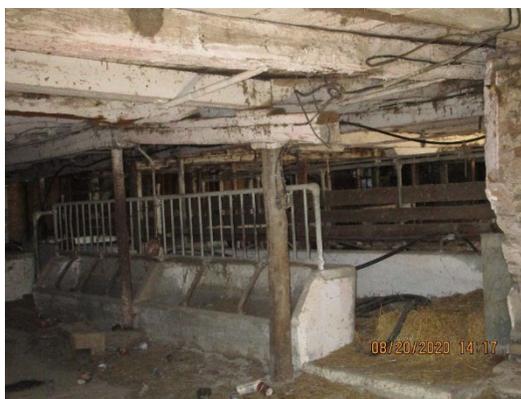
**Planche 41 : Poutre porteuse intérieure dont l'intégrité est douteuse**

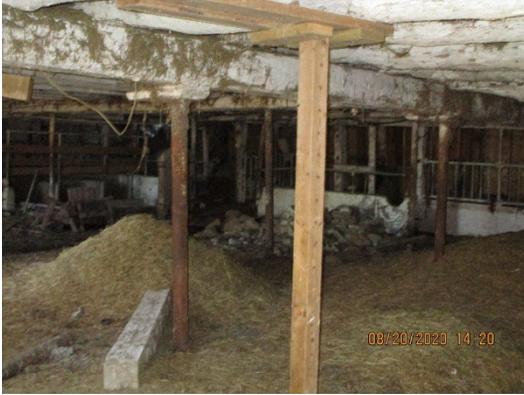
Le grenier à foin de la grange comprend des poutres sciées à la machine et des constructions à boulons et à rivets (construction ou réparations ultérieures) qui semblent être en bon état. La partie inférieure de la grange comprend un mélange de fondations en pierre avec des sections de remplacement en blocs de béton. Il y a plusieurs interstices dans la fondation en pierre (Planche 38) et un mur latéral de la fondation s'affaisse (Planche 39). Des rondins fendus sont visibles (Planche 40 et Planche 41) et soutenus à divers endroits par des appuis temporaires/ad hoc (Planche 42).

**Planche 42 : Appuis temporaires/ad hoc**

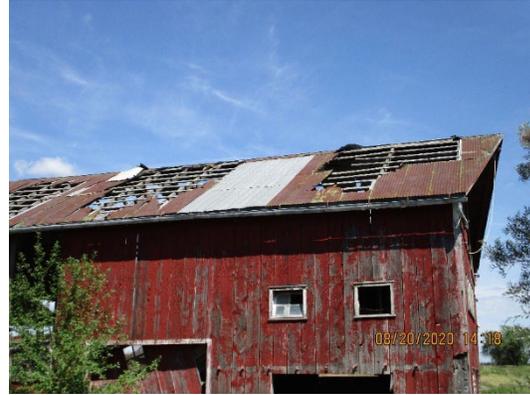
Le toit s'est effondré vers l'intérieur dans la partie de la grange au toit à pignon. Il ne reste qu'un minimum de revêtement sur cette partie (Planche 43).

**Planche 43 : Partie de la grange au toit à pignon**
