**Plan de réutilisation et d'entretien  
des propriétés qui font partie du  
patrimoine culturel :  
5269 Tremaine Road, Milton,  
Ontario**

RAPPORT FINAL

Le 20 octobre 2021

Dossier : 16096844

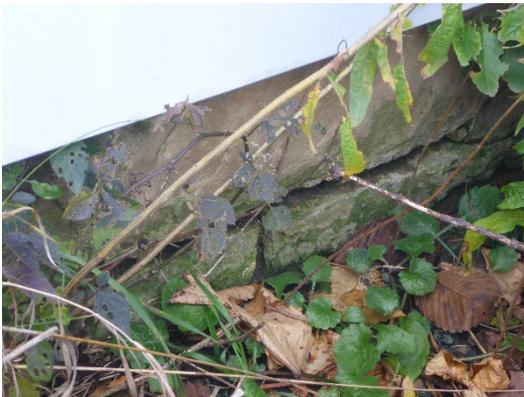
**Planche 4 : Fondation en pierre taillée de la façade sud, vue vers le nord**

Des trous dans le mortier des fondations ont été constatés à plusieurs endroits. Pour éviter l'infiltration d'eau dans le sous-sol, les trous dans le mortier de fondation peuvent être rejointoyés à l'aide d'un mortier à base de chaux. Les pierres de fondation qui sont tombées peuvent être remplacées par un matériau comparable, tel qu'un type de pierre semblable, comme des blocs de béton ou du béton coulé.

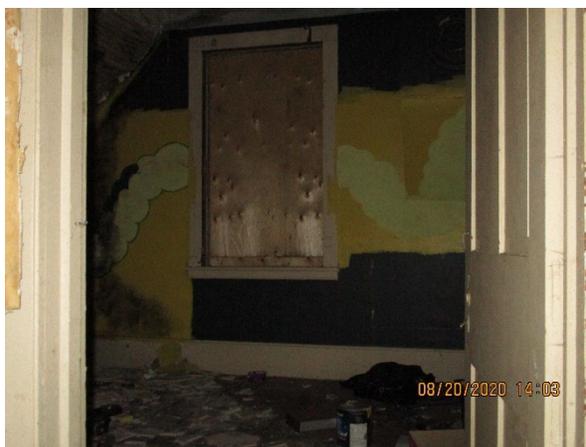
Planche 13 : Intérieur – chambre à l'étage
